Inspektionsbericht

Musterbericht

4 Getriebeendoskopie

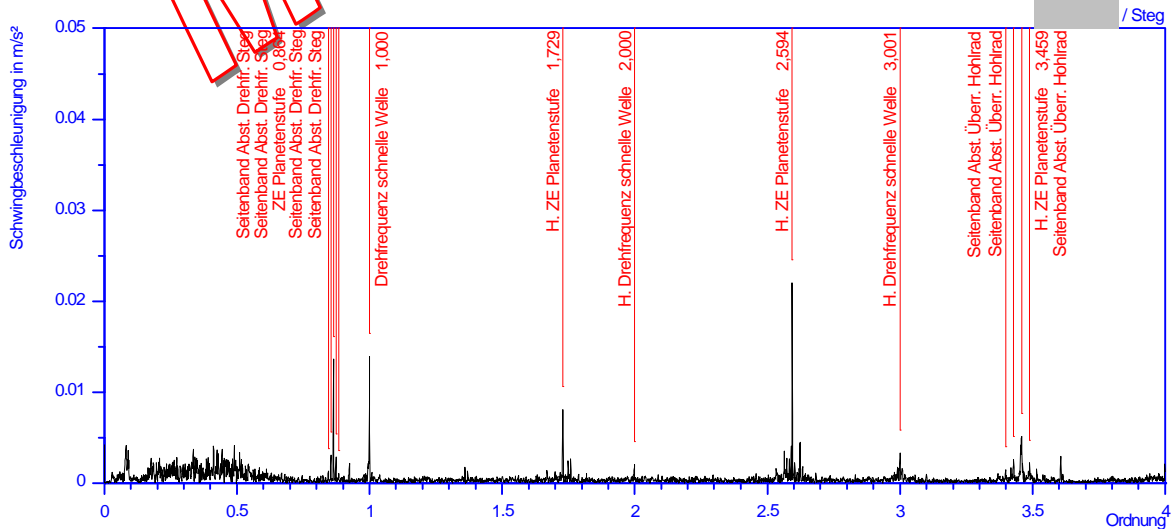
Bild 5: Ordnungsspektrum, gemessen am Steg, rotorseitig, radial

Nr.		gefundene Unregelmäßigkeit	Trend	Empfehlung	$P_{\tau < 1a}$
Rotor:					
11	Rotorwelle				
12	Rotorlager				
Getriebewellen:					
21	Steg				
22	Planeten				
23	langsame Welle				
24	Zwischenwelle				
25	schnelle Welle				
Getriebe Verzahnung:					
31	Planetenstufe	Hinweis auf lokale Flankenformabweichung am Hohlrad (Bild 5, 12, 13)		Wiederholungsmessung in ca. 6 Monaten empfohlen, durch Sichtkontrolle bestätigt	20 %
		Abdrücke und evtl. auch Rissbildung auf der Zahnflanke an einem Planetenrad (Bilder 10, 11)		Wiederholungsmessung in ca. 6 Monaten empfohlen	20 %
		Durchläufer auf der Zahnflanke am Sonnenrad (Bild 9)			< 5 %
32	langsame Stufe	Hinweis auf umlaufende Flankenformabweichung (Bild 2)			< 5 %
		Hinweis auf lokale Flankenformabweichung am Ritzel (Bilder 3, 14) und am Rad (Bild 4)		durch Sichtkontrolle bestätigt	< 5 %
33	schnelle Stufe	Stillstandsmarkierungen am Rad (Bild 15)			< 5 %
		Durchläufer am Ritzel (Bild 16)			< 5 %

Getriebe lager:					
41	Steg				
42	Planeten	Hinweis auf Unregelmäßigkeiten an mind. einem Planetenlager (Bild 5)			< 5 %
		Abdrücke und leichte Riefen auf der Wälzkörpermantelfläche der Planetenlager (Bilder 17, 18)		Wiederholungsmessung in ca. 6 Monaten empfohlen	< 5 %
43	langsame Welle	Riefen am Außenring des rotorseitigen Lagers der langsamen Welle (Bild 19)			< 5 %
44	Zwischenwelle				
45	schnelle Welle	Innenring, Wälzkörper und Käfig Lager ### (Bild 6), bereits im Spektrum nachweisbar (Bilder 1, 2, 22)		ggf. Lagerwechsel, durch Sichtkontrolle bestätigt	50 %
		Leichte Riefen auf der Wälzkörpermantelfläche des rotorseitigen Lagers (Bild 21)			< 5 %

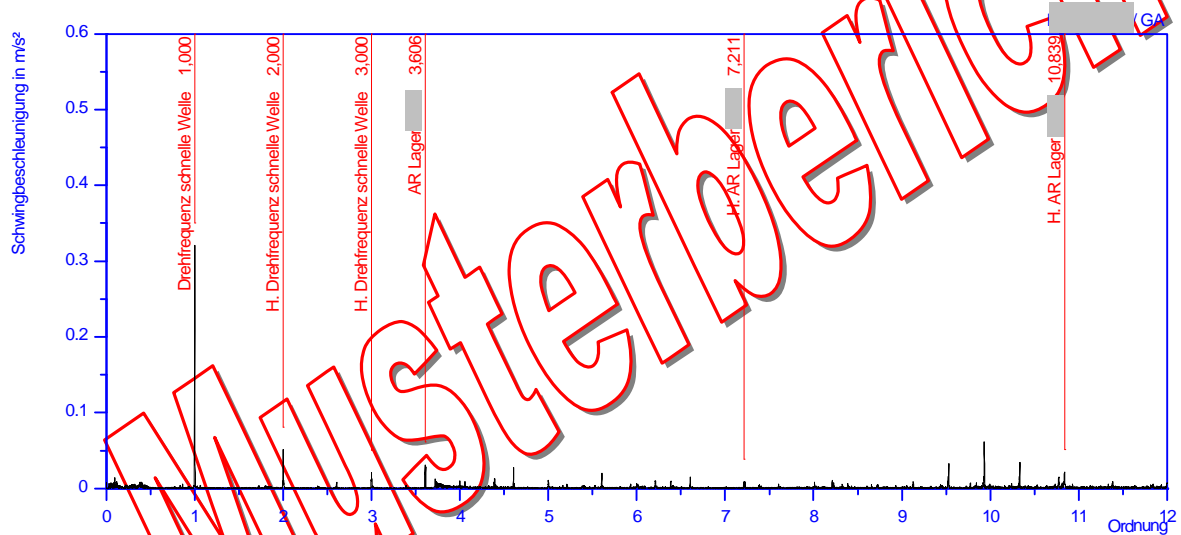
Bild 7: Ordnungsspektrum, gemessen am Generator, A-Lager, radial

Generator:				
51	Welle	Hinweis auf Unwucht oder Fehlaustrichtung (Bild 7)		
52	A-Lager	Außenring Lager ### (Bild 7)		< 5 %
53	B-Lager	Käfig und Außenring Lager ### (Bild 8)		< 5 %

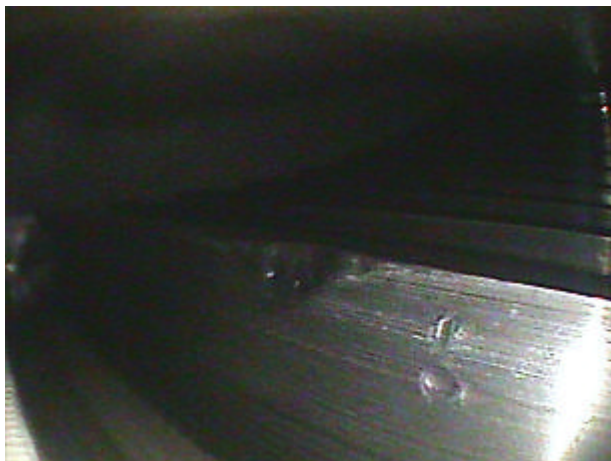
Bild 12: Verzahnung Hohlrad (Bild Nr. E119)

Abdrücke und erhebliche Eindrücke durch Durchläufer auf der Zahnflanke am Hohlrad

An den eingesehenen Verzahnungsoberflächen waren insbesondere am Hohlrad Abdrücke und erhebliche Eindrücke von einem Durchläufer auf der Zahnflanke zu erkennen (Bilder 12, 13).

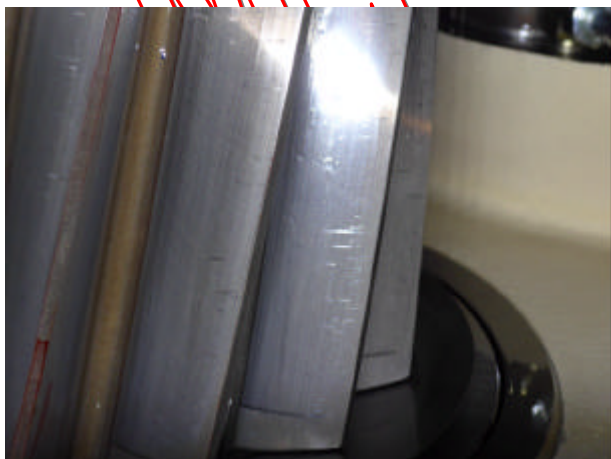
Bild 14: Verzahnung Ritzel der langsamen Stufe (Bild Nr. K083)

Durchläufer auf der Zahnflanke am Ritzel der langsamen Stufe

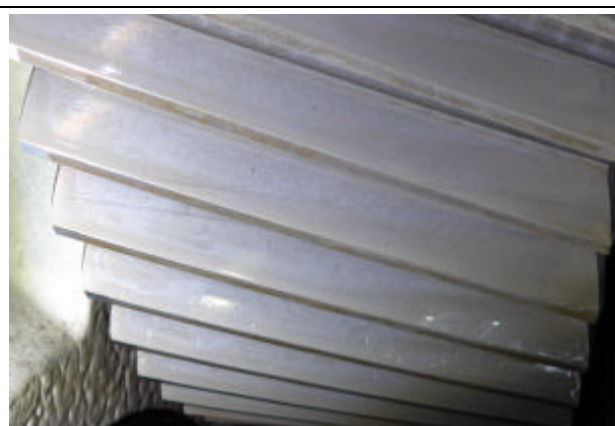
Bild 15: Verzahnung Rad der schnellen Stufe (Bild Nr. K092)

Stillstandsmarkierungen auf der Zahnflanke des Rades der schnellen Stufe

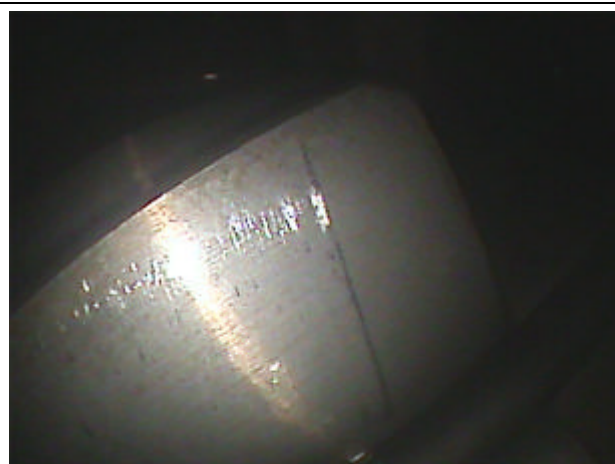
Bild 16: Verzahnung Ritzel der schnellen Stufe (Bild Nr. E285)

Durchläufer auf der Zahnflanke am Ritzel der schnellen Stufe

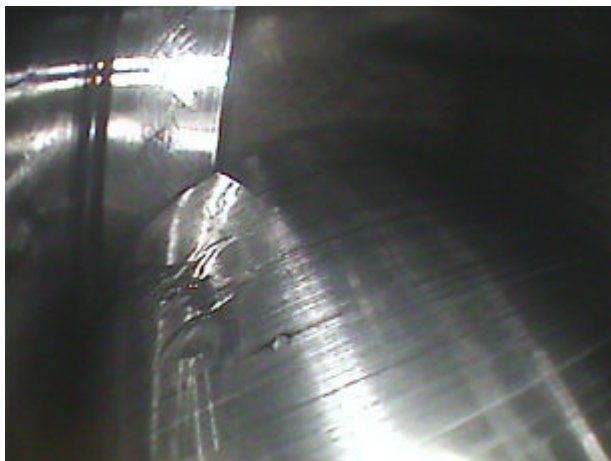
Bild 17: Planetenlager (Bild Nr. E179)

Abdrücke und leichte Riefen auf der Wälzkörpermantelfläche der Planetenlager

Die Planetenlager zeigen Abdrücke und leichte Riefen auf der Wälzkörpermantelfläche (Bilder 17, 18).

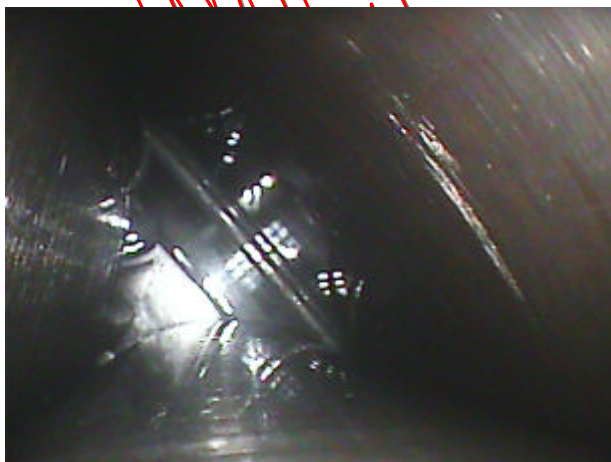
Bild 19: Lager der langsamen Welle (Bild Nr. E378)

Riefen am Außenring des rotorseitigen Lagers der langsamen Welle

Das rotorseitige Wälzlager der langsamen Welle zeigt Riefen am Außenring (Bild 19).

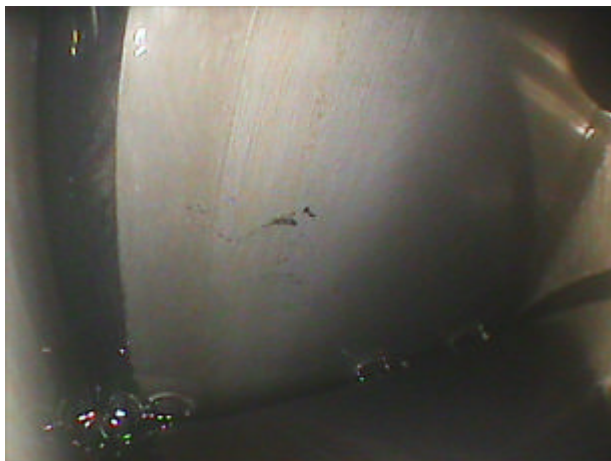
Bild 20: Lager der Zwischenwelle (Bild Nr. E365)

Verfärbung am Außenring des rotorseitigen Lagers der Zwischenwelle

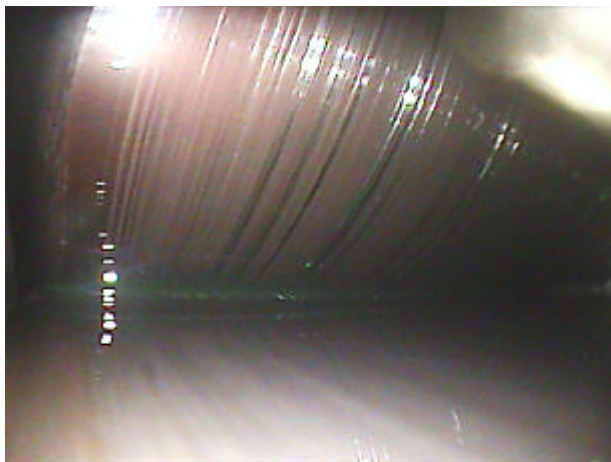
Bild 21: Lager der schnellen Welle (Bild Nr. E299)

Leichte Riefen auf der Wälzkörpermantelfläche des rotorseitigen Lagers der schnellen Welle

Das rotorseitige Wälzlager der schnellen Welle zeigt leichte Riefen auf der Wälzkörpermantelfläche (Bild 21).

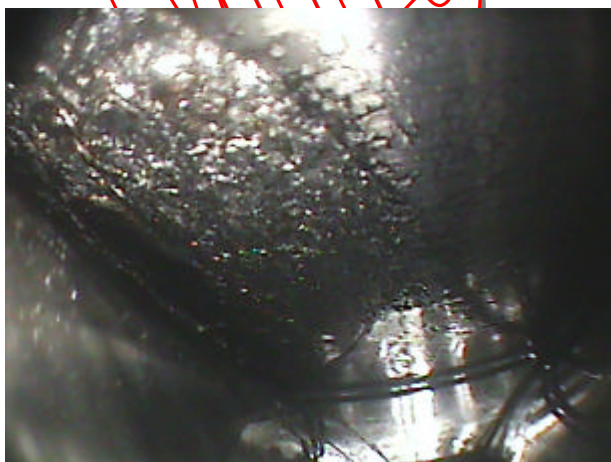
Bild 22: Lager der schnellen Welle (Bild Nr. E326)

Ausbrüche am Innenring des generatorseitigen Lagers der schnellen Welle

Das generatorseitige Wälzlager der schnellen Welle zeigt großflächige Ausbrüche am Innenring (Bild 22). Es wird ein schnellstmöglicher Lagerwechsel empfohlen.
